Fadd-Dombori I. strand

Alapadatok

A fürdővíz neve: Fadd-Dombori I. strand

Fadd-Dombori I. strand természetes fürdővíz tájékoztató füzet

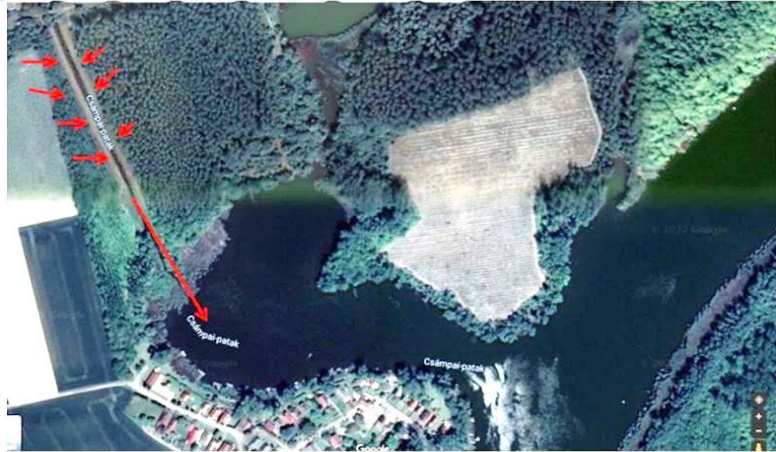
Szennyezési útvonalak ábrázolása:

Szennyezőforrás megnevezése: Nagy mennyiségű csapadék esetén a víz az aktív művelésű mezőgazdasági területekről a vízgyűjtőbe moshatja a szennyezett talajt.

A szennyezőforrás jellege: mezőgazdasági, szennyezett csapadékvíz

A szennyezőforrás lokalizációja: vízgyűjtő, part menti sáv

Az adott forrásból származó szennyezés kiterjedtsége: részben diffúz (Csámpa patak vízgyűjtője), részben pontszerű (Csámpa patak befolyó)

Az adott forrásból származó szennyezés időbeli lefutása: változó - időjárás függő

Szennyezés esetén a kialakított intézkedési gyakorlat leírása: Zsilipek megnyitása a Tolnai-Holtág felé - szennyezés leúsztatása

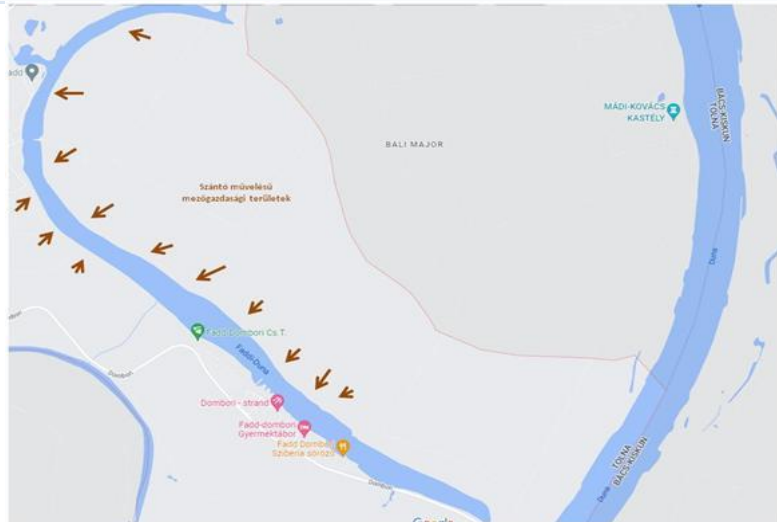
Szennyezési útvonalak ábrázolása:

1. szennyezőforrás megnevezése: Nagy mennyiségű csapadék esetén a víz az aktív művelésű mezőgazdasági területekről a Holtágba moshatja a szennyezett talajt.

A szennyezőforrás jellege: mezőgazdasági, szennyezett csapadékvíz

A szennyezőforrás lokalizációja: A Holtág melletti parti sáv, és a környező mezőgazdasági területek.

Az adott forrásból származó szennyezés kiterjedtsége: diffúz, a Holtág teljes hosszában

Az adott forrásból származó szennyezés időbeli lefutása: Rövid távú szennyezés, gyors lefutású, a csapadékvíz nagy része a környező mezőgazdasági területeken elszikkad. Nagy mennyiségű, intenzív csapadék esetén kockázat.

Szennyezés esetén a kialakított intézkedési gyakorlat leírása: Átfogó intézkedés nincs, javasolt a part menti nádas rendszeres vágása, kezelése, hogy szűrő funkcióját teljesítse.

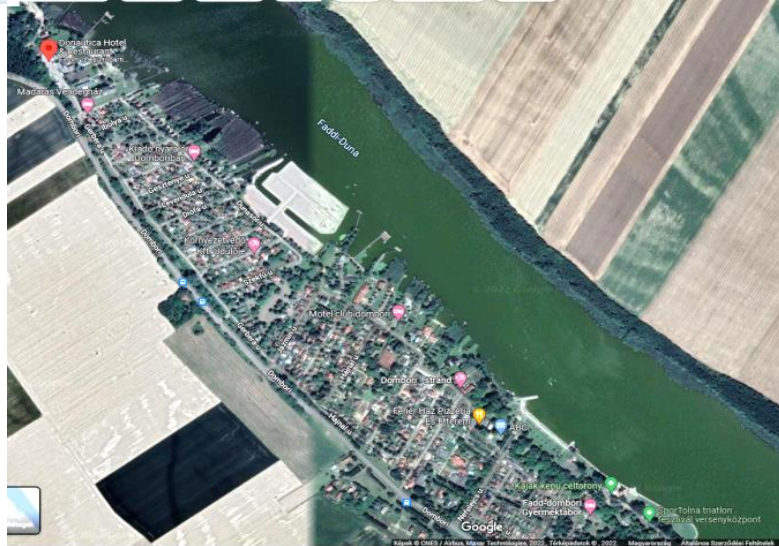
Szennyezési útvonalak ábrázolása:

2. szennyezőforrás megnevezése: Szennyvíz csatornahálózatba nem bekötött lakások potenciális szennyező források lehetnek.

A szennyezőforrás jellege: Kommunális szennyvíz

A szennyezőforrás lokalizációja: diffúz és pontszerű

Az adott forrásból származó szennyezés kiterjedtsége: Közcsatornára rá nem kötött üdülők, ingatlanok. Nem jelentős, a közcsatornára való rákötés aránya 90% feletti.

Az adott forrásból származó szennyezés időbeli lefutása: változó - talajvíz szinttől függ

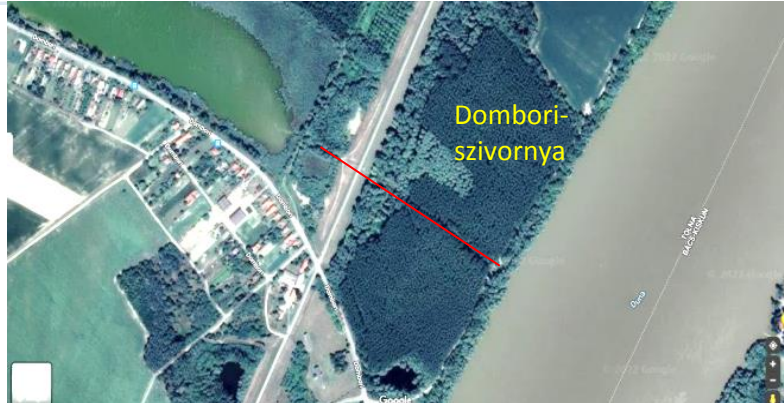
Szennyezési útvonalak ábrázolása:

4. szennyezőforrás megnevezése: Áradó Dunából vízbetáplálás a holtágba.

A szennyezőforrás jellege: Folyóvíz

A szennyezőforrás lokalizációja: A holtág D-i végén a Duna árvízvédelmi töltésében 1979-ben épített szivornya a holtág mesterséges vízpótlását volt hivatott biztosítani, azonban csak magasabb dunai vízjárás esetén lehet vizet áttemelni a szivornyan keresztül a holtágba.

Az adott forrásból származó szennyezés kiterjedtsége: diffúz

Árhullámok emelkedő ágán a nagy szennyező anyagterhelés miatt a betáplált Duna víz hosszú időre is akár fürdésre alkalmatlanná teheti a Fadd-Dombori holtág vizét.

Áradó Dunából történő vízpótlást követően a tervezett mintavételeken felül rendkívüli mintavételek előírása, hogy folyamatosan nyomon követhető legyen a vízminőségének változása.
