## Poroszló, Tisza-tavi strand

| <b>A fürdővíz azonosító jele:</b> | HUBW_01002 |

**Poroszló, Tisza-tavi strand**  
természetes fürdővíz tájékoztató füzet

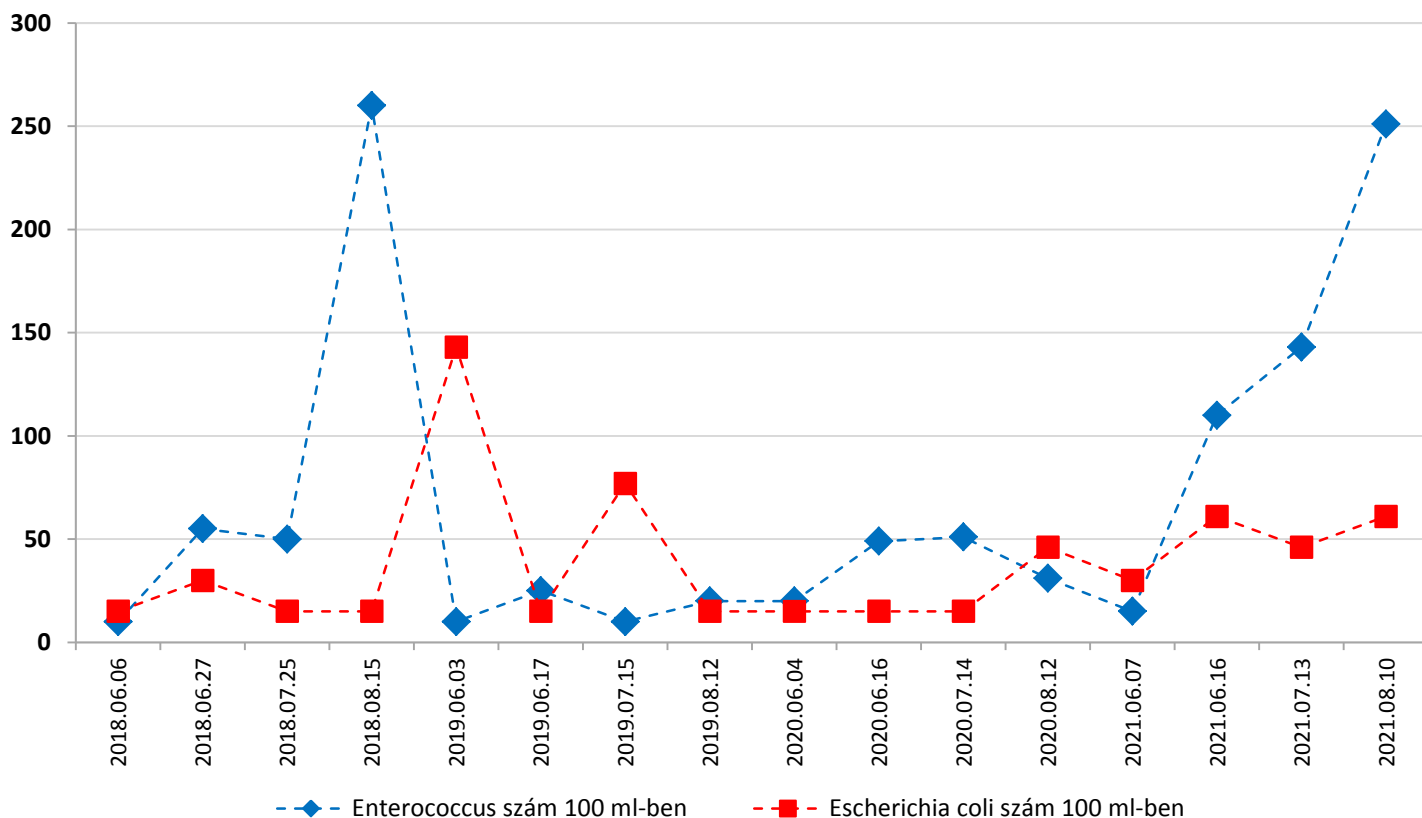
Fürdővíz éves minősítése: jó
