## Szálkai strand

### Alapadatok

**Fadd-Dombori I. strand**  
természetes fürdővíz tájékoztató füzet

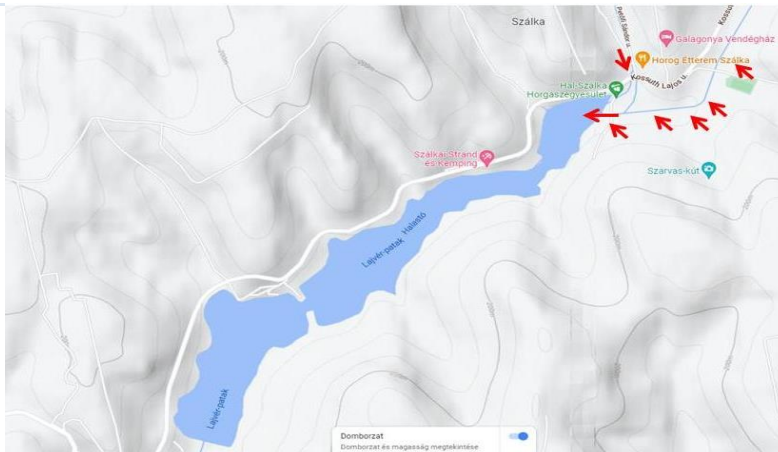
**Szennyezési útvonalak ábrázolása:**

**Szennyezőforrás megnevezése:** Lokális nagy csapadék hatására jelentős vízszintemelkedés a vízfolyásokon.

**A szennyezőforrás lokalizációja:** Településről összegyűjtött szennyezett csapadékvíz, környező erdő és mezőgazdasági területekről a Lajvér-patakba folyó szennyezett víz.

**Az adott forrásból származó szennyezés kiterjedtsége:** részben diffúz (Lajvér-patak vízgyűjtője), részben pontszerű (Lajvér-patak befolyó a duzzasztónál)

**Szennyezés esetén a kialakított intézkedési gyakorlat leírása:** Nincs, nem indokolt a gyors lefolyás miatt.

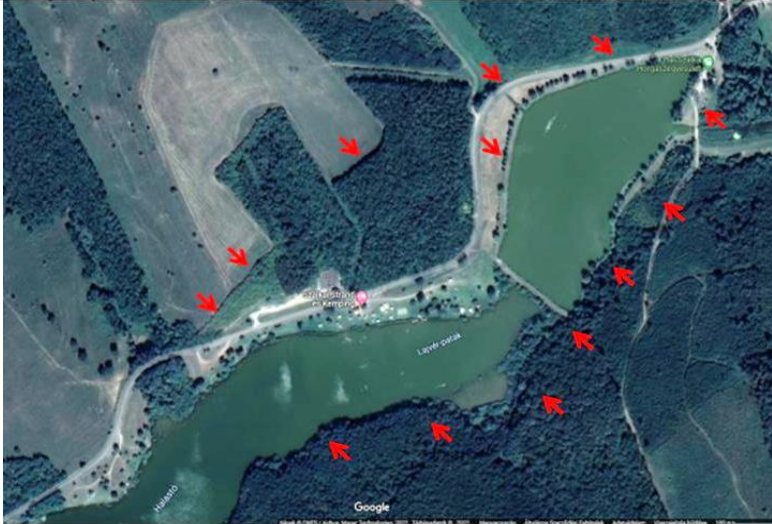
| <b>Szennyezési útvonalak ábrázolása:</b> | <p style="text-align: right;">(forrás: Google Térkép)</p> |

| <b>1. szennyezőforrás megnevezése:</b> | Nagy mennyiségű csapadék esetén a víz az aktív művelésű mezőgazdasági területekről a tározó tóba moshatja a szennyezett talajt. |
| <b>A szennyezőforrás lokalizációja:</b> | Atározó tavak melletti parti sáv, a domboldalak, és a környező mezőgazdasági területek |
| <b>Az adott forrásból származó szennyezés kiterjedtsége:</b> | part menti sáv |

| <b>Szennyezés esetén a kialakított intézkedési gyakorlat leírása:</b> | Nincs, nem indokolt a gyors lefolyás miatt. |

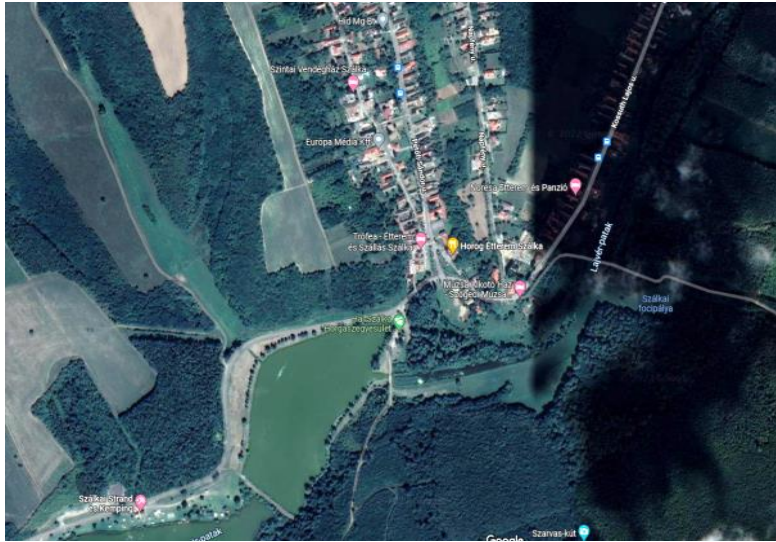
## Szennyezési útvonalak ábrázolása:

2. szennyezőforrás megnevezése: Szennyvíz csatornahálózatba nem bekötött lakások potenciális szennyező források lehetnek.

**A szennyezőforrás lokalizációja:** diffúz és pontszerű

| <b>Az adott forrásból származó szennyezés kiterjedtsége:</b> | KözcSATornára rá nem kötött ingatlanok.Nem jelentős, a közcSATornára való rákötés aránya 90% feletti. Tápláló vízfolyás felső szakaszán előfordulhat kis valószínűséggel. |

| <p><b>Szennyezés esetén a nyilvánosság tájékoztatására kialakított intézkedési gyakorlat leírása:</b></p> | <p>Az üzemeltető a vízminőségi jelentéseket folyamatosan kiteszi a fürdőhely tájékoztató tábláira, valamint a honlapjára. Esetleges rendkívüli helyzetben azonnali tájékoztatás a hírközlő szerveken keresztül, továbbá a helyben szokásos módon, valamint a Kormányhivatal honlapján.</p> |
